FICHE ARBRE (8)

Date	13/11/2024
N° Arbre	8
Site	Place Colbert
Localisation	Rochefort
Nom latin	Tilia platyphyllos
Nom français	Tilleul à grandes feuilles

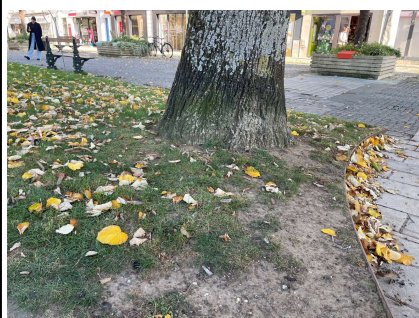
Aucun signe d'affaissement du sol

Branche morte (flèches jaunes) située au centre du houppier

Le précédent passage d'un cabinet d'expertise avait révélé en novembre 2023 : Déchaussement du sol autour du collet côté ouest avec léger soulèvement côté nord-ouest, et sol ameubli sur un 1m depuis le collet. Pas de gîte important. Arbre à surveiller. Notre étude de 2024 révèle que l'exploration du sol à la tige nous permet d'affirmer la présence d'une très bonne cohésion au niveau du sol. Aucun signe d'affaissement est observé, y compris au pourtour du collet. L'exploration du sol à la tige ne met pas en évidence la présence de poche d'air. L'arbre présente une légère inclinaison de 8° en face Est mais présente un redressement dès 6m, cela est donc très probablement consécutif à d'anciens coups de vent. L'arbre a anciennement été réduit au niveau des branches, il a depuis réformé son houppier. Une branche morte en face Nord est repérée vers 6m de hauteur en partie centrale du houppier, à retirer compte tenu de la présence d'aller proches de l'arbre. Un suivi de l'arbre est recommandé sous 5 ans, car celui-ci se situe en début de couloir de vent. Une légère réduction de la couronne (de 2m maximum) peut être réalisée afin de diminuer la charge au vent de l'arbre en prévision des futures tempêtes. Cependant, cette opération est recommandée plus pour rassurer que par réelle nécessité. A ce jour, aucun élément ne nous permet de dire que l'arbre présente un risque de basculement.

Synthèse générale	Sujet faiblement endommagé	Espérance de maintien	Plus de 10 ans	Suivi	5 ans
Mise en sécurité			Travaux de gestion		
Suppression de bois mort			Taille de réduction

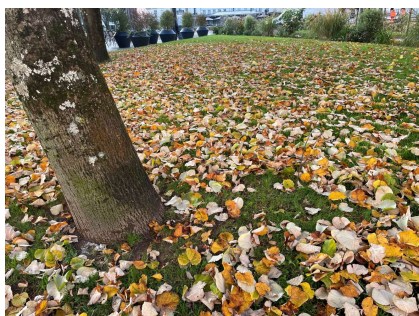
Motte soulevé en face Ouest

L'arbre est incliné de 16° en face Est, sans redressement, basculement récent

Stade de développement	Adulte	Etat physiologique	Sain	Etat Mecanique	Lésions importantes et/ou graves
Commentaire	<p>Sol affaissé côté Est autour du collet et bombé en face ouest, cela est consécutif aux vents violents de ces dernières années, l'arbre a été déstabilisé et présente une inclinaison de 16° en face Est, le houppier présente un redressement vers 4m de hauteur. Présence d'une grosse poche d'air au niveau du soulèvement du sol, en face Ouest à 80 cm du collet. La cohésion du sol est remise en question, notamment, car la poche d'air est présente sur toute la face Ouest et peut induire un basculement en cas de vents violents. Présence de petites écorces incluses en haut de tronc, à l'insertion des premières charpentières vers 4m, sans gravité. Petites plaies de taille sur les charpentières. Compte tenu de l'historique du site, des vents violents attendu à la période hivernale, et de la perte de cohésion du sol suite aux dernières tempêtes, et de l'inclinaison de l'arbre, l'abattage du sujet est recommandé. Le défaut d'ancrage relevé au niveau du sol fait que l'arbre ne serait potentiellement pas en mesure de tenir en cas de vent violent, celui-ci étant exposé dans un couloir de vent. Les risques de basculement intégral de l'arbre sont présents à court terme.</p>

Synthèse générale	Sujet gravement endommagé	Espérance de maintien	0	Suivi	Non concerné
Mise en sécurité			Travaux de gestion		
<p>Abattage</p> <p>URGENT</p>			-

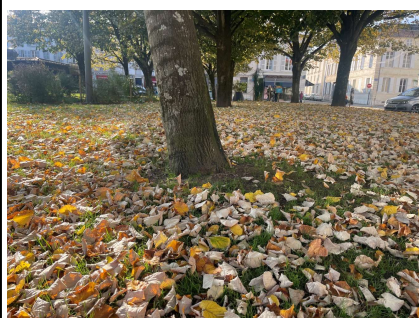
Motte soulevé en face Ouest

L'arbre est incliné de 16° en face Sud-Est, basculement en cours

Commentaire	<p>Le précédent passage d'un cabinet d'expertise avait révélé en novembre 2023 : arbre à surveiller. Notre étude de 2024 révèle que l'arbre a effectivement été déstabilisé lors des précédentes tempêtes. Le sol, qui a été fortement soulevé en face Ouest et qui s'est affaissé en face Est, manque cruellement de cohésion en face Ouest et Nord-Ouest, avec de nombreuses poches d'air situées entre 20 et 90 cm du collet. L'arbre est incliné de 16° en face Sud-Est, il présente un début de basculement important et non stabilisé. Présence d'une racine étrangleuse au collet. Compte tenu du manque important de cohésion du sol en face tension, du basculement qui a été amorcé, cumulé à l'inclinaison récente de l'arbre, son abattage est souhaité, car celui-ci est susceptible de basculer intégralement à court terme.</p>
-------------	--

Mise en sécurité	Travaux de gestion
Abattage URGENT	-

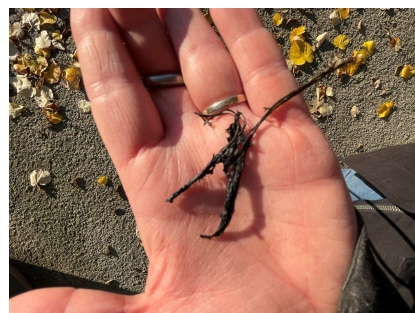
Cordons rhizomorphes noirs, typique de la présence d'une Armillaire

Arbre présentant un stress physiologique marqué, les réitérations sont peu nombreuses et peu vigoureuse, l'arbre présente une vigueur qui tend vers le faible. De nombreux décollements d'écorces sont observés au collet en face Nord, Est et Sud. Des plaques mycéliennes et des cordons rhizomorphes noirs sont observés, il s'agit de symptôme typique d'une attaque d'Armillaria mellea. Le collet est exploré à la tige et au ciseaux à bois, les altérations sont très nombreuses en périphéries et certaines vont jusqu'à 17 cm de profondeur. Il semblerait que depuis les épisodes venteux de l'an dernier, l'arbre stressé se soit retrouvé colonisé par de l'armillaire. Le sol est ameubli autour de l'arbre, notamment en face Ouest où se trouvent les vents dominant, un manque important de cohésion est noté. Arbre incliné de 9° en face Est, cette inclinaison semble toutefois plus récente compte tenu du peu de redressement que montre le sujet. Compte tenu de l'historique du site, des abattages d'arbres à proximité, il est certain que cet arbre est plus exposé aux coups de vent que précédemment. La présence d'altérations au collet ayant évolué aussi rapidement remet en question le maintien de l'arbre, notamment avec la présence de tempêtes hivernales.

Abattage
URGENT

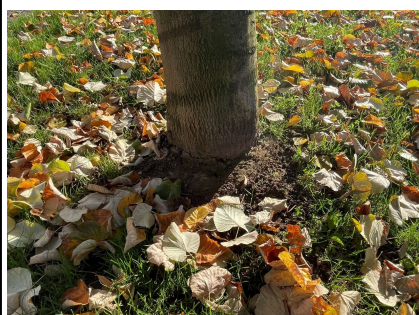
Sol très ameubli autour du collet, basculement en cours

Stade de développement	Jeune adulte	Etat physiologique	Sain	Etat Mecanique	Lésions importantes et/ou graves
Commentaire	<p>Le précédent passage d'un cabinet d'expertise avait révélé en novembre 2023 : Inclinaison 10° vers l'est. Sol ameubli avec effondrement léger coté est, et bombement à l'ouest. Penchant non-naturel, et début de basculement net. Banc à déplacé du côté du penchant. Arbre à surveiller. Notre étude de 2024 révèle que : jeune sujet, incliné en face Est de 14° au collet, et de 12° au niveau du tronc, soit une évolution de 4 degrés par rapport au dernier passage réalisé par le précédent cabinet. Une perte de cohésion importante est constatée au niveau du sol en face Ouest et Sud-Ouest, à l'opposé du penchant. Bien que l'arbre ne présente à ce jour aucun défaut significatif, son ancrage au sol est fortement compromis, et celui-ci semble avoir poursuivi son basculement au-dessus du banc. Abattage souhaité rapidement, car les risques de basculement total existent à court terme.</p>

Synthèse générale	Sujet gravement endommagé	Espérance de maintien	0	Suivi	Non concerné
Mise en sécurité			Travaux de gestion		
Abattage					
URGENT
