FICHE ARBRE (8)

Date	13/11/2024
N° Arbre	8
Site	Place Colbert
Localisation	Rochefort
Nom latin	Tilia platyphyllos
Nom français	Tilleul à grandes feuilles

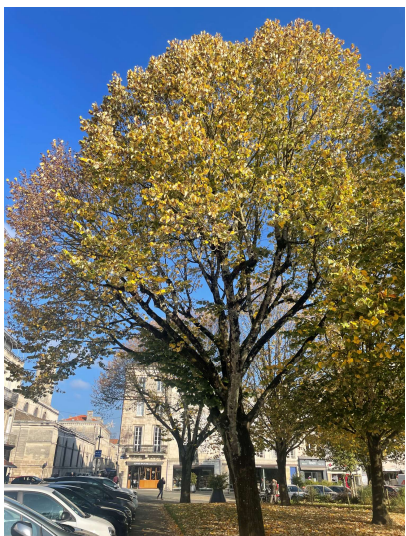
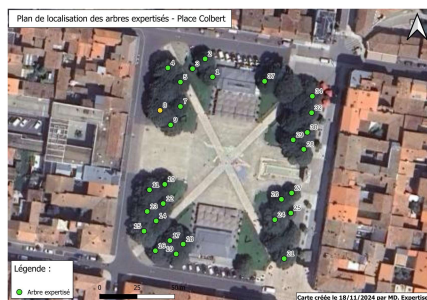
Brûlure solaire observée sur une branche.

Stade de développement	Adulte	Etat physiologique	Sain	Etat Mecanique	Quelques lésions globalement sans gravités
------------------------	--------	--------------------	------	----------------	--

Le précédent passage d'un cabinet d'expertise avait révélé en novembre 2023 : Léger déchaussement du sol autour du collet, localisé au sud/sud-est. Arbre à surveiller. Notre étude de 2024 révèle la présence de dégâts racinaires au niveau du revêtement du trottoir, sans risque actuel d'induire la chute d'usager. Petite racine apparente blessée en face Nord. Malgré l'historique de l'arbre, celui-ci ne semble pas avoir bougé, il présente une inclinaison de 4° en face Ouest, mais le houppier se redresse dès 5m, témoignant du fait que cela soit consécutif à d'anciennes tempêtes. Le sol fait preuve d'une très bonne cohésion autour du collet, aucun déchaussement n'est aujourd'hui observé, l'exploration à la tige ne révèle pas de présence de poche d'air. Petites plaies consécutives à d'anciennes tailles sur la branche. Une brûlure solaire est observée sur la charpentière Ouest en face Sud-Ouest vers 6m de hauteur, les bourrelets sont dynamiques, l'altération est superficielle. Nombreux rejets vigoureux observés sur la charpentière Ouest en déport, sans conséquence mécanique. Antécédent de réduction des charpentières, l'arbre a réformé un houppier depuis. Une légère réduction de la couronne (de 2m maximum) peut être réalisée afin de diminuer la charge au vent de l'arbre en prévision des futures tempêtes. Cependant, cette opération est recommandée plus pour rassurer que par réelle nécessité. A ce jour, aucun élément ne nous permet de dire que l'arbre présente un risque de basculement.

Synthèse générale	Sujet faiblement endommagé	Espérance de maintien	Plus de 10 ans	Suivi	5 ans
-------------------	----------------------------	-----------------------	----------------	-------	-------

Mise en sécurité	Travaux de gestion
-	Taille de réduction

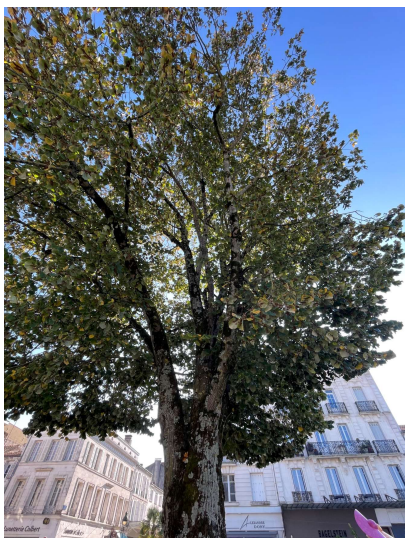
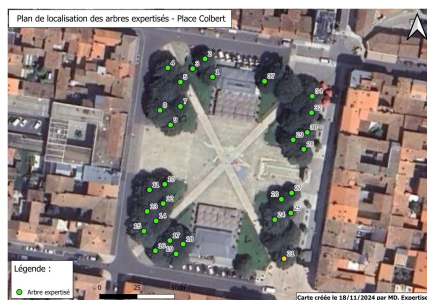
FICHE ARBRE (21)

Aucun signe d'affaissement du sol

Branche morte (flèches jaunes) située au centre du houppier

Stade de développement	Adulte	Etat physiologique	Sain	Etat Mecanique	Quelques lésions globalement sans gravités
------------------------	--------	--------------------	------	----------------	--

Le précédent passage d'un cabinet d'expertise avait révélé en novembre 2023 : Déchaussement du sol autour du collet côté ouest avec léger soulèvement côté nord-ouest, et sol ameubli sur un 1m depuis le collet. Pas de gîte important. Arbre à surveiller. Notre étude de 2024 révèle que l'exploration du sol à la tige nous permet d'affirmer la présence d'une très bonne cohésion au niveau du sol. Aucun signe d'affaissement est observé, y compris au pourtour du collet. L'exploration du sol à la tige ne met pas en évidence la présence de poche d'air. L'arbre présente une légère inclinaison de 8° en face Est mais présente un redressement dès 6m, cela est donc très probablement consécutif à d'anciens coups de vent. L'arbre a anciennement été réduit au niveau des branches, il a depuis réformé son houppier. Une branche morte en face Nord est repérée vers 6m de hauteur en partie centrale du houppier, à retirer compte tenu de la présence d'aller proches de l'arbre. Un suivi de l'arbre est recommandé sous 5 ans, car celui-ci se situe en début de couloir de vent. Une légère réduction de la couronne (de 2m maximum) peut être réalisée afin de diminuer la charge au vent de l'arbre en prévision des futures tempêtes. Cependant, cette opération est recommandée plus pour rassurer que par réelle nécessité. A ce jour, aucun élément ne nous permet de dire que l'arbre présente un risque de basculement.

Synthèse générale	Sujet faiblement endommagé	Espérance de maintien	Plus de 10 ans	Suivi	5 ans
Mise en sécurité			Travaux de gestion		
Suppression de bois mort			Taille de réduction

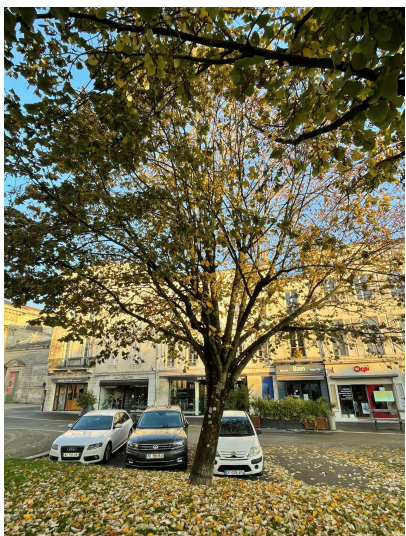
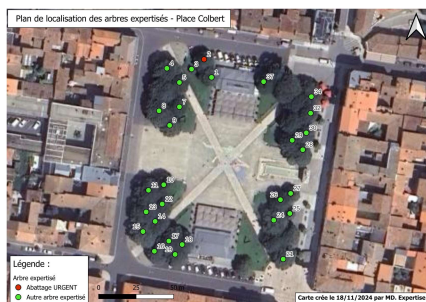
FICHE ARBRE (2)

Motte soulevé en face Ouest

L'arbre est incliné de 16° en face Est, sans redressement, basculement récent

Stade de développement	Adulte	Etat physiologique	Sain	Etat Mecanique	Lésions importantes et/ou graves
Commentaire	<p>Sol affaissé côté Est autour du collet et bombé en face ouest, cela est consécutif aux vents violents de ces dernières années, l'arbre a été déstabilisé et présente une inclinaison de 16° en face Est, le houppier présente un redressement vers 4m de hauteur. Présence d'une grosse poche d'air au niveau du soulèvement du sol, en face Ouest à 80 cm du collet. La cohésion du sol est remise en question, notamment, car la poche d'air est présente sur toute la face Ouest et peut induire un basculement en cas de vents violents. Présence de petites écorces incluses en haut de tronc, à l'insertion des premières charpentières vers 4m, sans gravité. Petites plaies de taille sur les charpentières. Compte tenu de l'historique du site, des vents violents attendu à la période hivernale, et de la perte de cohésion du sol suite aux dernières tempêtes, et de l'inclinaison de l'arbre, l'abattage du sujet est recommandé. Le défaut d'ancrage relevé au niveau du sol fait que l'arbre ne serait potentiellement pas en mesure de tenir en cas de vent violent, celui-ci étant exposé dans un couloir de vent. Les risques de basculement intégral de l'arbre sont présents à court terme.</p>

Synthèse générale	Sujet gravement endommagé	Espérance de maintien	0	Suivi	Non concerné
Mise en sécurité			Travaux de gestion		
<p>Abattage</p> <p>URGENT</p>			-

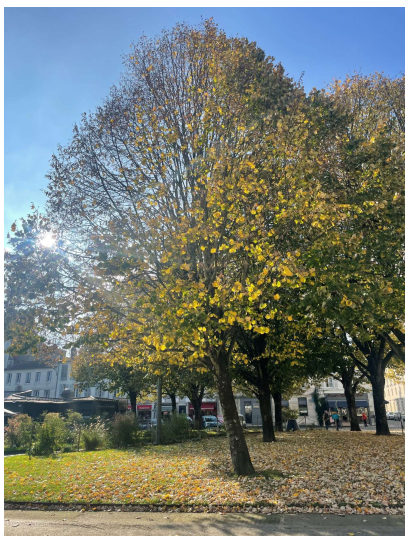
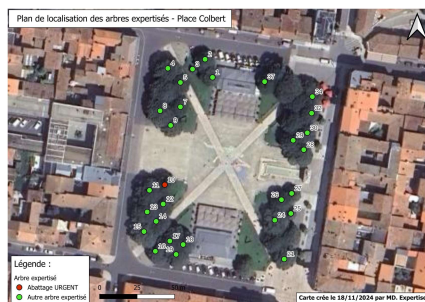
FICHE ARBRE (10)

Motte soulevé en face Ouest

L'arbre est incliné de 16° en face Sud-Est, basculement en cours

Stade de développement	Adulte	Etat physiologique	Sain	Etat Mecanique	Lésions importantes et/ou graves
------------------------	--------	--------------------	------	----------------	----------------------------------

Commentaire	<p>Le précédent passage d'un cabinet d'expertise avait révélé en novembre 2023 : arbre à surveiller. Notre étude de 2024 révèle que l'arbre a effectivement été déstabilisé lors des précédentes tempêtes. Le sol, qui a été fortement soulevé en face Ouest et qui s'est affaissé en face Est, manque cruellement de cohésion en face Ouest et Nord-Ouest, avec de nombreuses poches d'air situées entre 20 et 90 cm du collet. L'arbre est incliné de 16° en face Sud-Est, il présente un début de basculement important et non stabilisé. Présence d'une racine étrangleuse au collet. Compte tenu du manque important de cohésion du sol en face tension, du basculement qui a été amorcé, cumulé à l'inclinaison récente de l'arbre, son abattage est souhaité, car celui-ci est susceptible de basculer intégralement à court terme.</p>
-------------	--

Mise en sécurité	Travaux de gestion
Abattage URGENT	-

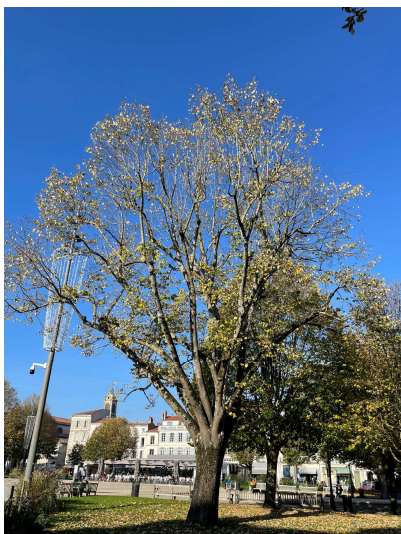
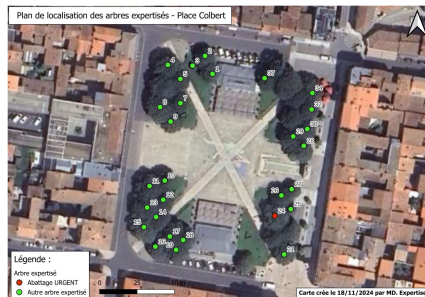
FICHE ARBRE (24)

Décollement d'écorce et plaques mycéliennes blanches

Le ciseaux à bois pénètre de 11 à 22cm dans le collet

Cordons rhizomorphes noirs, typique de la présence d'une Armillaire

Stade de développement	Adulte	Etat physiologique	Stressé	Etat Mecanique	Lésions importantes et/ou graves
------------------------	--------	--------------------	---------	----------------	----------------------------------

Arbre présentant un stress physiologique marqué, les réitérations sont peu nombreuses et peu vigoureuse, l'arbre présente une vigueur qui tend vers le faible. De nombreux décollements d'écorces sont observés au collet en face Nord, Est et Sud. Des plaques mycéliennes et des cordons rhizomorphes noirs sont observés, il s'agit de symptôme typique d'une attaque d'Armillaria mellea. Le collet est exploré à la tige et au ciseaux à bois, les altérations sont très nombreuses en périphéries et certaines vont jusqu'à 17 cm de profondeur. Il semblerait que depuis les épisodes venteux de l'an dernier, l'arbre stressé se soit retrouvé colonisé par de l'armillaire. Le sol est ameubli autour de l'arbre, notamment en face Ouest où se trouvent les vents dominant, un manque important de cohésion est noté. Arbre incliné de 9° en face Est, cette inclinaison semble toutefois plus récente compte tenu du peu de redressement que montre le sujet. Compte tenu de l'historique du site, des abattages d'arbres à proximité, il est certain que cet arbre est plus exposé aux coups de vent que précédemment. La présence d'altérations au collet ayant évolué aussi rapidement remet en question le maintien de l'arbre, notamment avec la présence de tempêtes hivernales.

Abattage
URGENT
